## 耐震診断判定書

建物名称(棟名) 北幼稚園 001棟  
所在地 奈良県磯城郡田原本町大字鍵161番地 地内  
用途 幼稚園  
建設年度 昭和54年(築36年)  
構造 鉄骨造  
階数 地上1階  
延べ面積 928.78㎡  
架構形式 ラーメン構造  
基礎構造 杭基礎 独立フーチング基礎

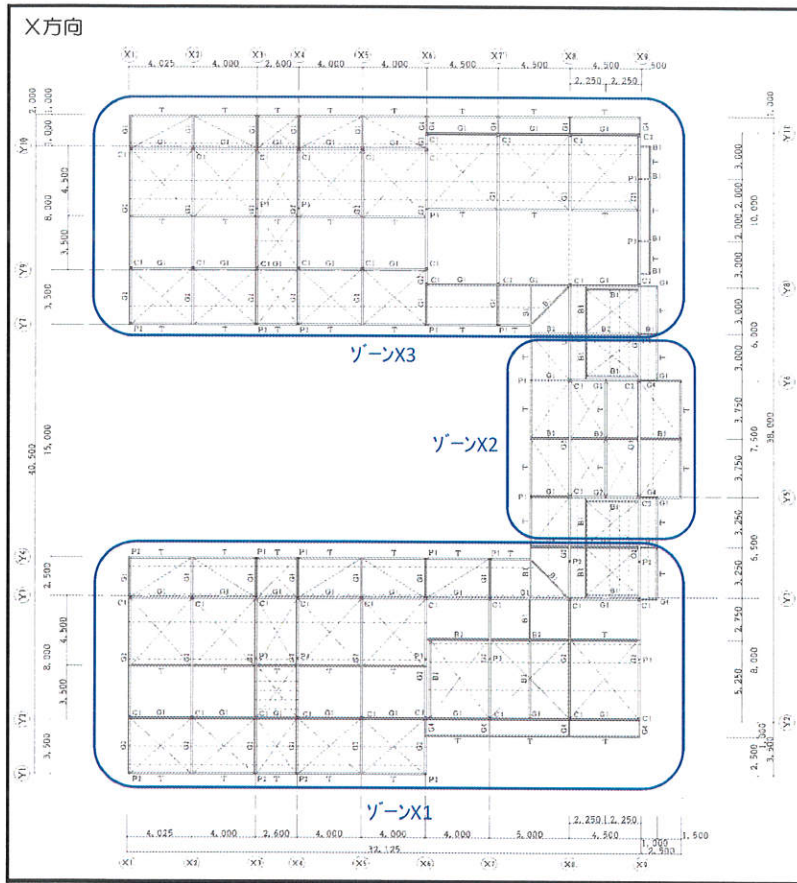
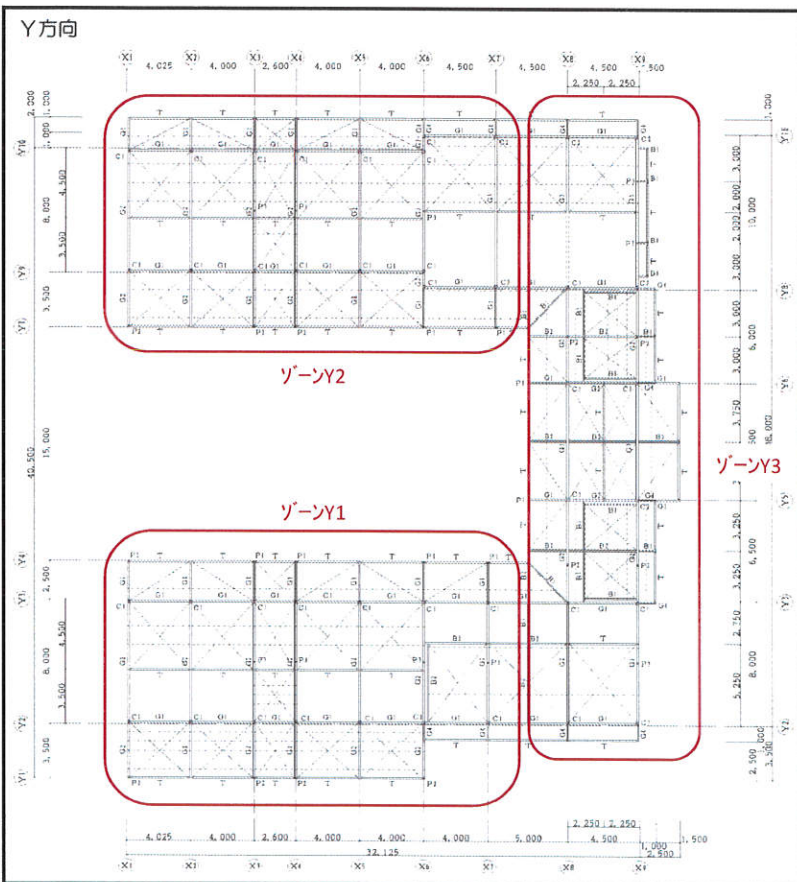
# ゾーニング案内図

### X方向ゾーニングによる検討結果

X方向(3次診断) Z=1.0 R t=1.0 Iso=0.70									
階	ΣW(KN)	Qu (KN)	F	EO	Fes	Is	α	Ai	Is/Is0
1	2302	1050	1.00	0.46	1.000	0.46	1.82	1.000	0.65

X方向(3次診断) Z=1.0 R t=1.0 Iso=0.70									
階	ΣW(KN)	Qu (KN)	F	EO	Fes	Is	α	Ai	Is/Is0
1	986.5	452	1.00	0.46	1.000	0.46	1.83	1.000	0.63

X方向(3次診断) Z=1.0 R t=1.0 Iso=0.70									
階	ΣW(KN)	Qu (KN)	F	EO	Fes	Is	α	Ai	Is/Is0
1	302.1	138	1.00	0.46	1.000	0.46	1.83	1.000	0.65

X方向(3次診断) Z=1.0 R t=1.0 Iso=0.70									
階	ΣW(KN)	Qu (KN)	F	EO	Fes	Is	α	Ai	Is/Is0
1	1013.4	458	1.00	0.45	1.000	0.45	1.81	1.000	0.65

### Y方向ゾーニングによる検討結果

Y方向(3次診断) Z=1.0 R t=1.0 Iso=0.70									
階	ΣW(KN)	Qu (KN)	F	EO	Fes	Is	α	Ai	Is/Is0
1	2302	1194	1.00	0.52	1.000	0.52	2.07	1.000	0.74

Y方向(3次診断) Z=1.0 R t=1.0 Iso=0.70									
階	ΣW(KN)	Qu (KN)	F	EO	Fes	Is	α	Ai	Is/Is0
1	735.6	360	1.00	0.49	1.000	0.49	1.96	1.000	0.70

Y方向(3次診断) Z=1.0 R t=1.0 Iso=0.70									
階	ΣW(KN)	Qu (KN)	F	EO	Fes	Is	α	Ai	Is/Is0
1	757.9	427	1.00	0.56	1.000	0.56	2.25	1.000	0.80

Y方向(3次診断) Z=1.0 R t=1.0 Iso=0.70									
階	ΣW(KN)	Qu (KN)	F	EO	Fes	Is	α	Ai	Is/Is0
1	808.5	407	1.00	0.50	1.000	0.50	2.01	1.000	0.72

- ・ 耐震診断を行った結果、本建物の耐震性能は各方向で所要の強度が不足しており、耐震改修（補強）が必要である。補強案としては、鉛直ブレース等を釣り合いよく配置し、強度・靱性指向型の補強が望まれる。
- ・ コンクリートブロック壁について、調査箇所の定着に不具合があるため、改修時に全箇所配筋も含めて調査を行い、結果によっては改善することが望まれる。
- ・ 柱梁接合部について、改修時に、日の字柱内の梁下フランジ側プレートの有無について確認されることが望まれる。
