●北幼稚園園舎耐震補強等工事

令和2年7月から令和2年9月末にかけて、北幼稚園の耐震補強等工事を実施しました。

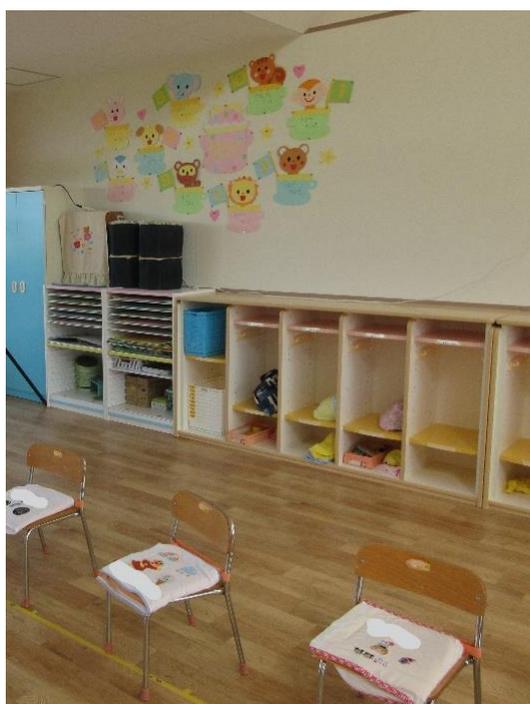
(保育室①：床改修)

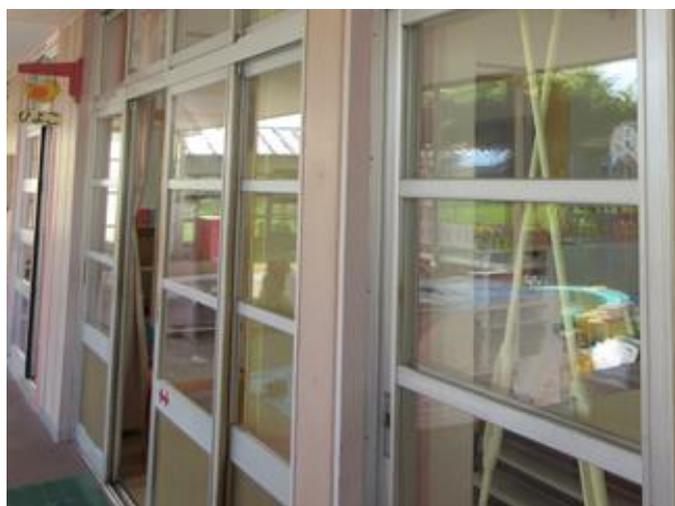
(保育室②：耐震ブレース)

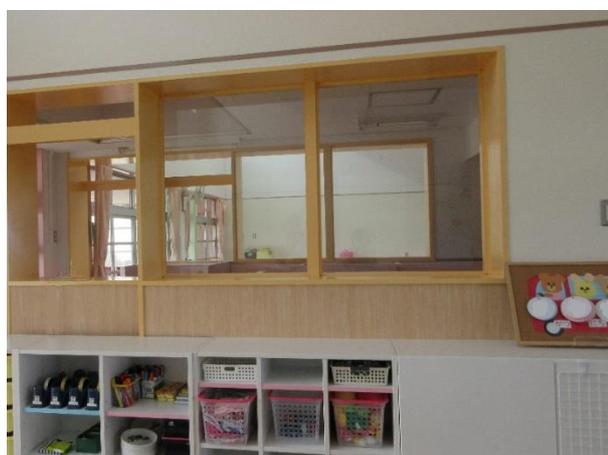
(保育室からトイレが見えます)

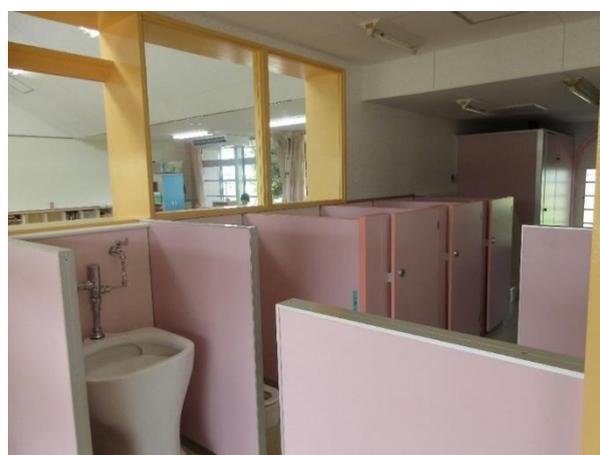
(トイレ改修)

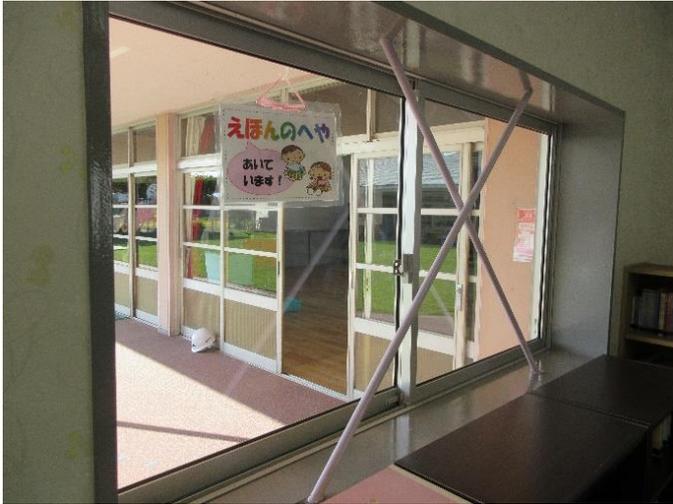
(絵本の部屋①：耐震ブレース)

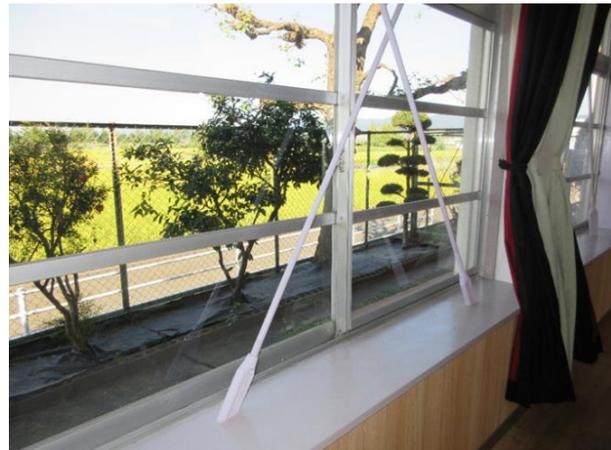
(遊戯室②：耐震ブレース)
